**Levensduur en kwaliteit**

***Top uitdagingen bij een PV-project***

# Spoedcursus in problemen bij PV-installaties en hoe bekende risico's te vermijden

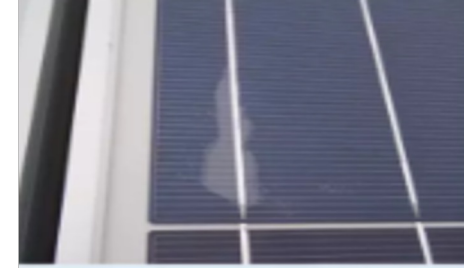
Delamination

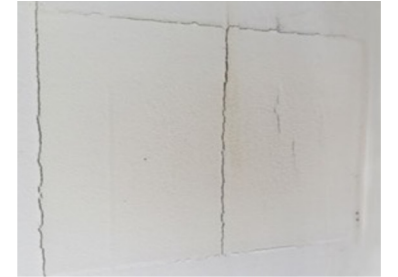
Cracking

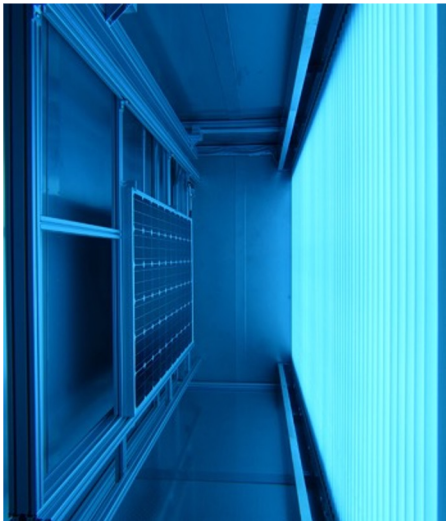
**7 - 15% verlies van  
vermogen door UVID in  
TOPCON/HTJ**

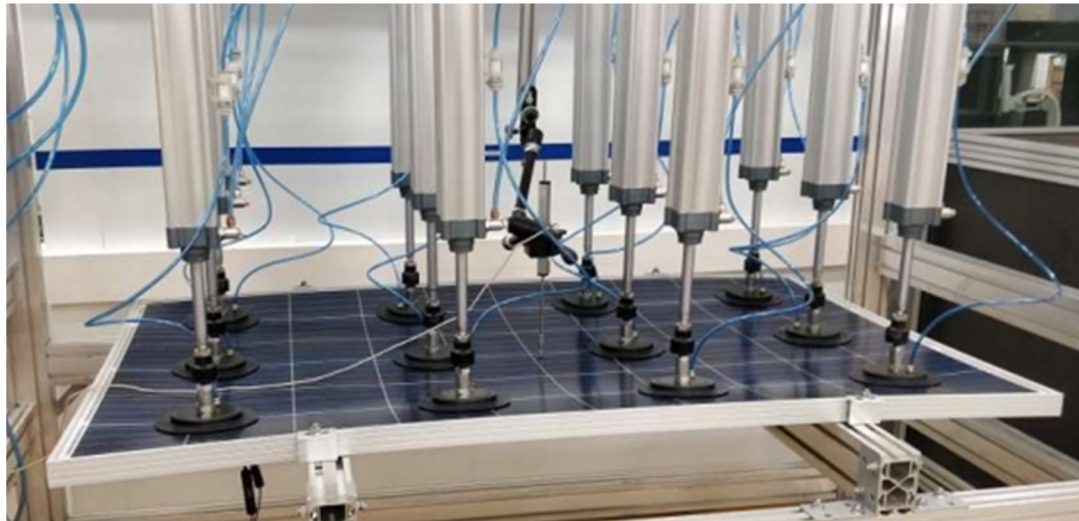
**2.5m2 panelen, dun glass,  
klein frame = groter hoger  
risico op glass breakage**

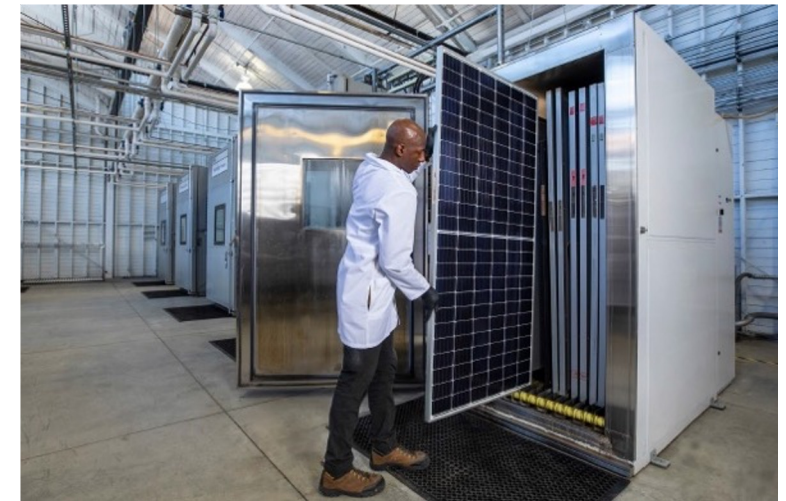
**Backsheet failures  
(delaminatie, chalking)**

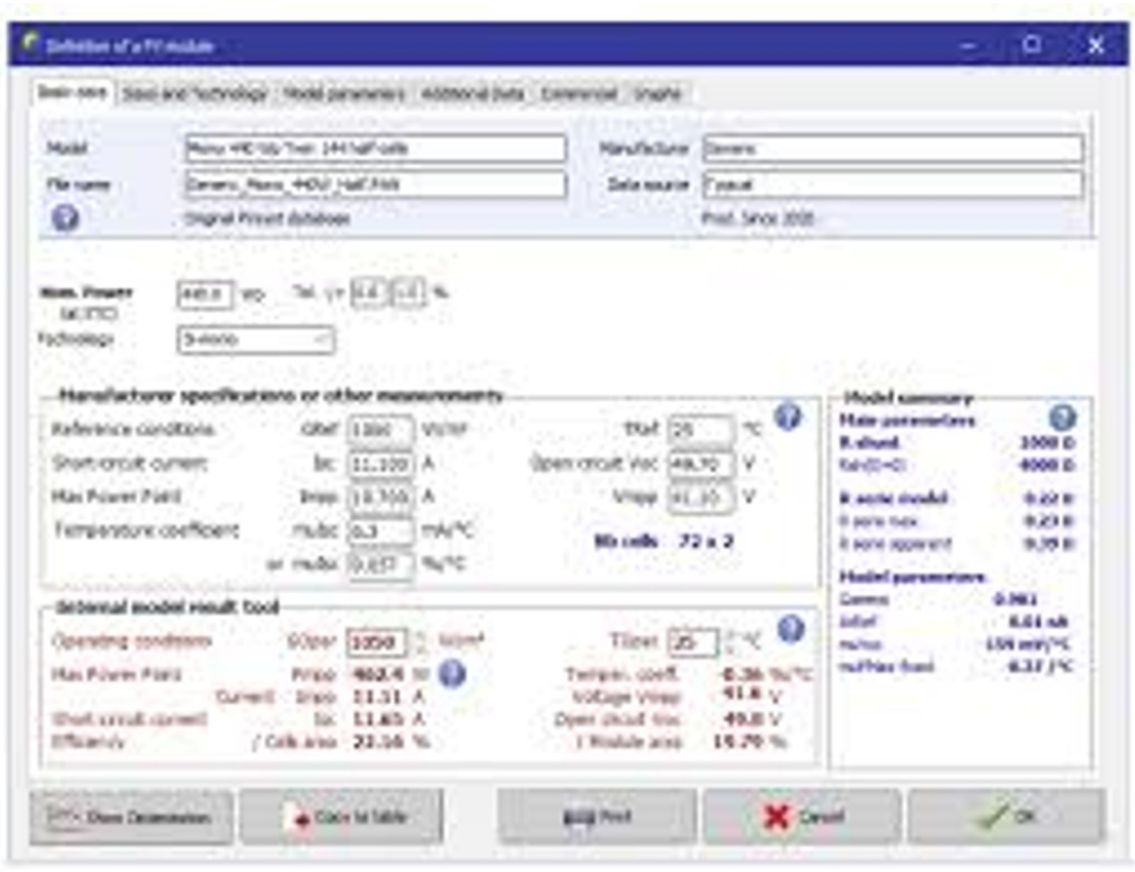
# Digitale datasheet (PAN file) afwijkingen

1 - 3% verschil in opbrengst  
tussen een manufacturer  
en onafhankelijke PAN files
